USI INTERIOARE DUBLE

DATE GENERALE OSI DUBLE INTERIOARE

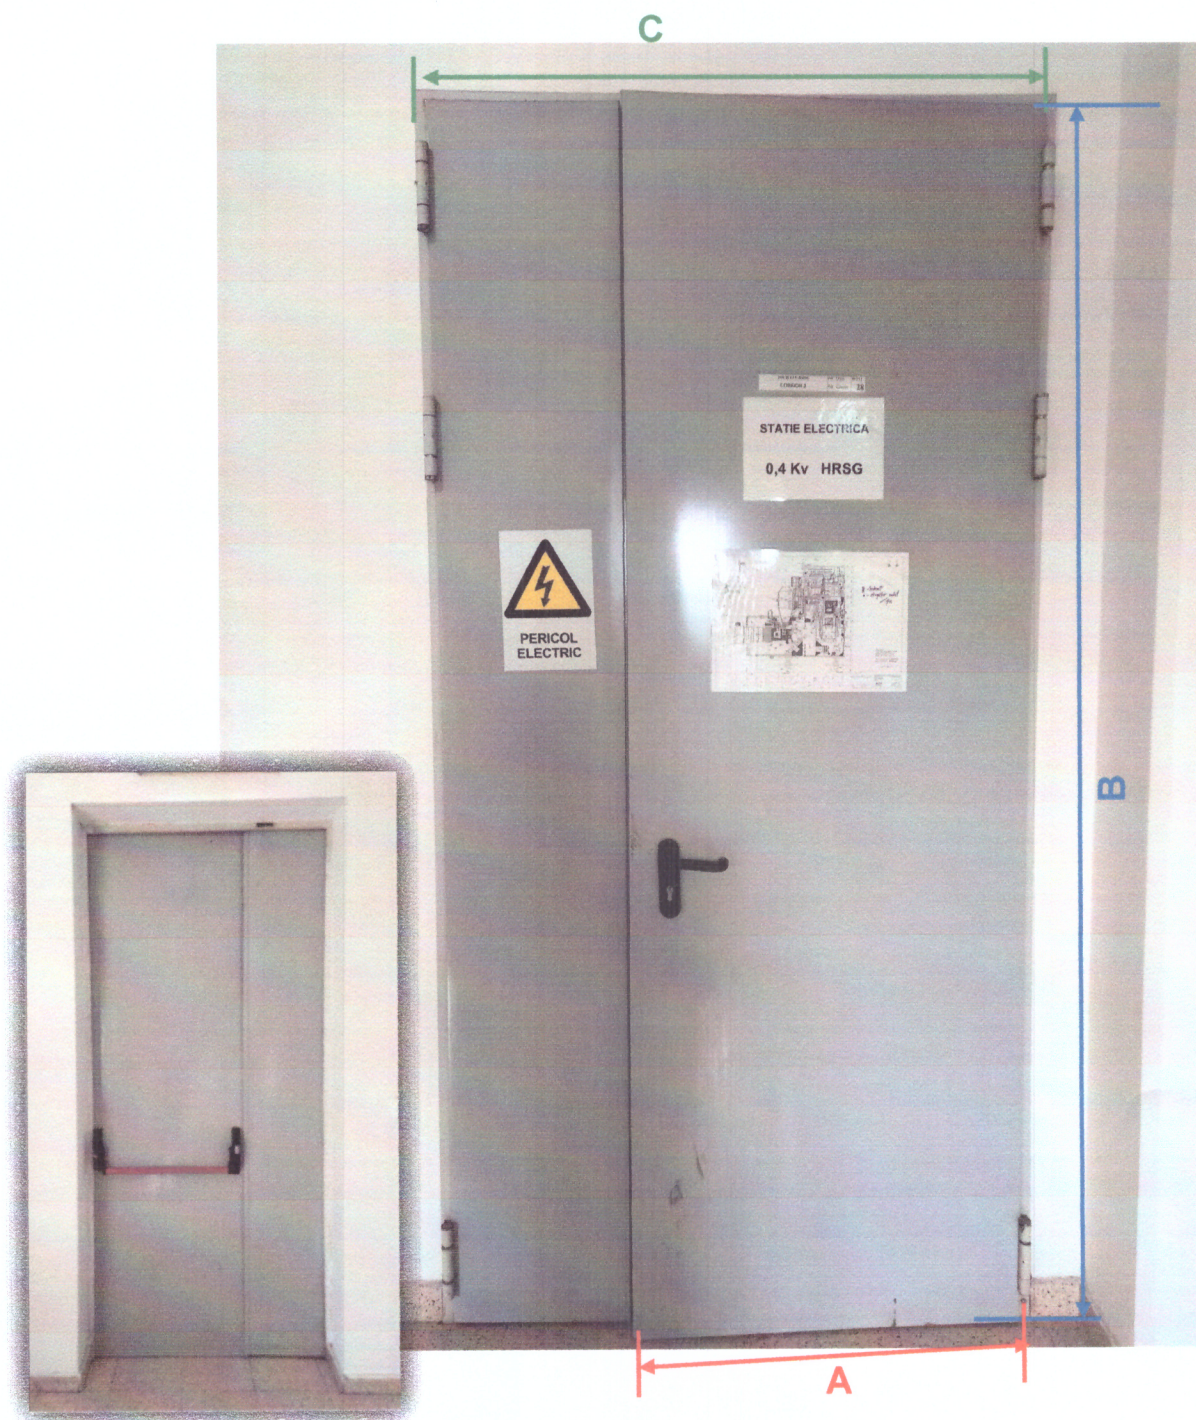
Usa interioara metalica dubla antifoc Padilla, cu rama metalica,
o usa blocata (cu posibilitate de deschidere daca este cazul)
si una mobila (activa) dotata cu sistem antipanica PADILLA
O parte din usi sunt dotate inclusiv cu amortizor GEZE
(Grosimea usilor variaza intre 62÷64 mm)

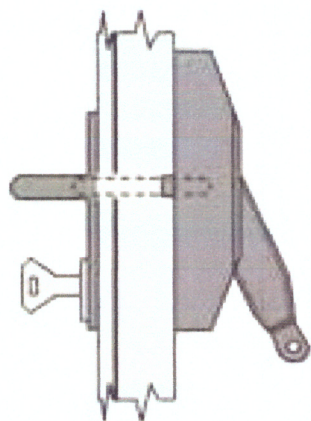
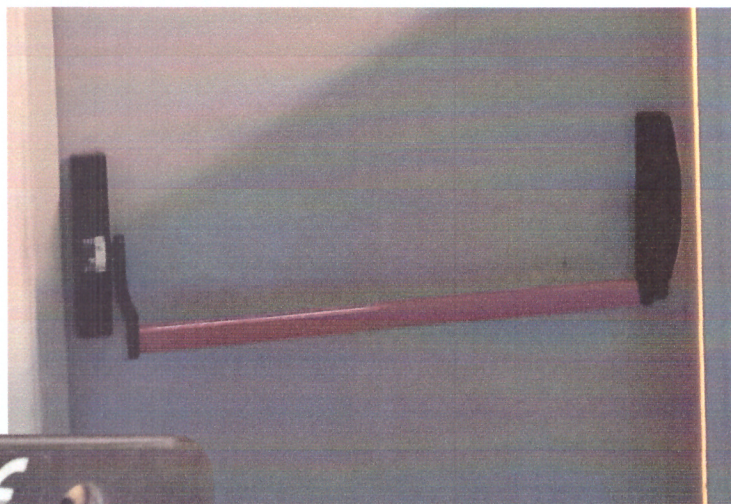
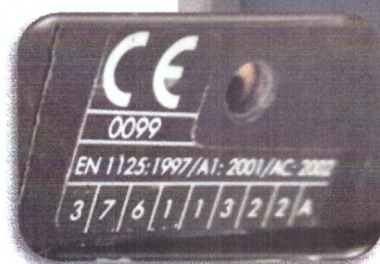
Sistem antipanica PADILLA – cu posibilitate de deschidere din exterior, cu maner si cheie.

Kit antipanica PADILLA pentru usa activa aferenta usa metalica antifoc dubla compus din:

- Maner exterior de actionare antipanica
- Broasca antipanica reversibila
- Mecanism intern
- Bara de actionare antipanica
(functie de dimensiunile usii ce sunt mentionate in tabelul de mai jos)
- Butuc (cilindru) dublu cu chei de inchidere

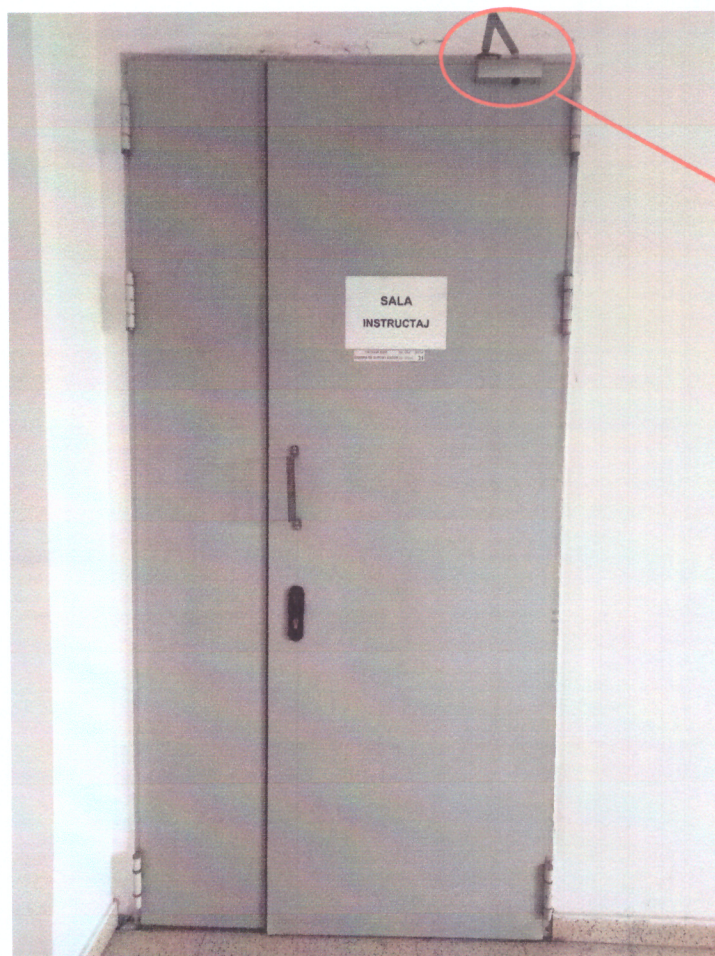
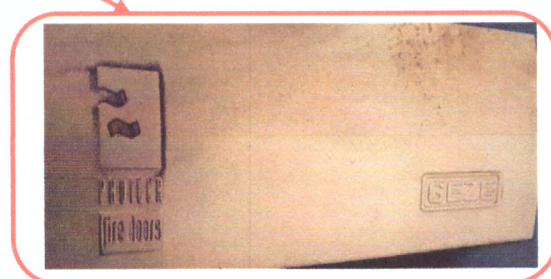
O parte din usi sunt dotate cu amortizoare GEZE pentru usi cu greutate de pana in 200 kg
